天津市第一中心医院新址新建使用 II 类  
医用射线装置（DSA）项目（一期）

竣工环境保护验收监测报告表

建设单位：天津市第一中心医院

编制单位：中核第四研究设计工程有限公司

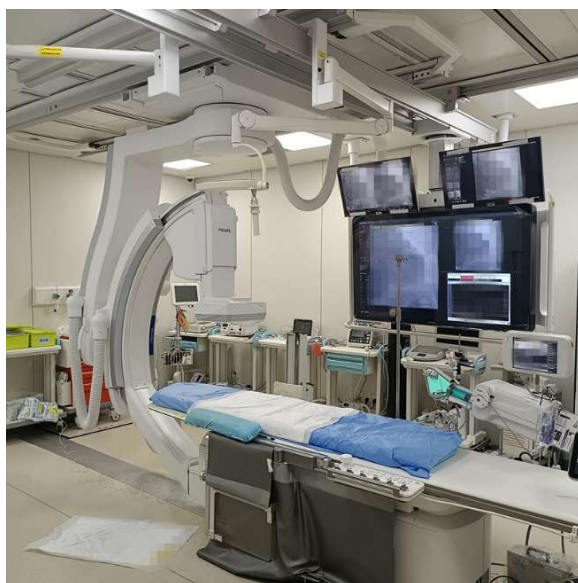
图 2-1 DSA 外形实景照片

DSA 是数字减影血管造影的简称，是利用计算机处理数字化的影像信息，以消除骨骼和软组织影的减影技术，是新一代血管造影的成像技术，是影像医学、临床医学、计算机技术结合而发展起来的边缘科学技术。DSA 机主要由高压发生器、X 线管、探测器、计算机系统、导管床和专用机架等部件组成。本次验收的 DSA 机外形见图 2-1。本项目某 DSA 外观照片见图 2-1。

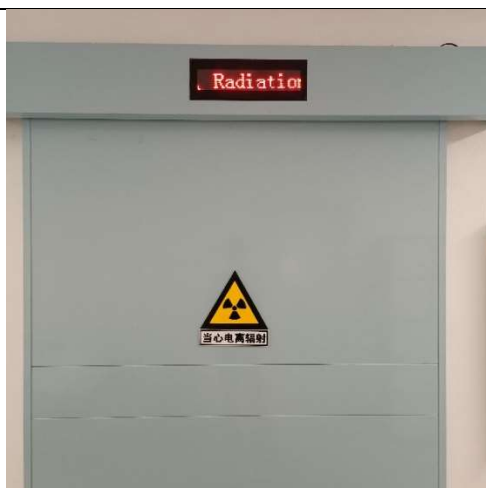
图 3-4 各治疗室内工作状态指示灯现场图

各 DSA 手术室机房患者通道防护门上方已设置工作状态指示灯，灯箱上方设置“射线有害、灯亮勿入”的警示语句，工作状态指示灯与防护设置有门灯联锁装置，用于显示机房内设备运行状态。工作状态指示灯见图 3-4。经现场核验，工作状态指示灯正常可用。

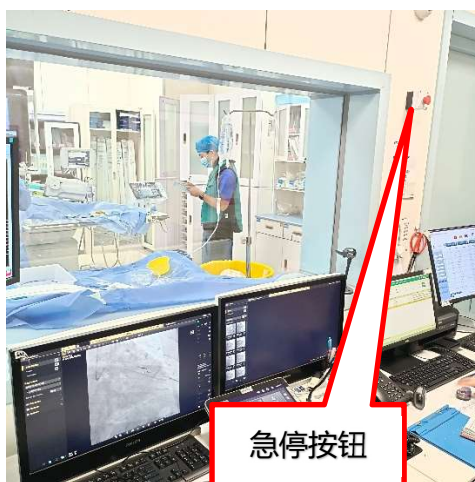
图 3-6 急停按钮现场图

本项目 DSA 控制室和手术室内治疗床上均设置有急停按钮，每台 DSA 设置有 2 个按钮，紧急情况时，按下急停按钮即可关闭设备。经现场核查有效。

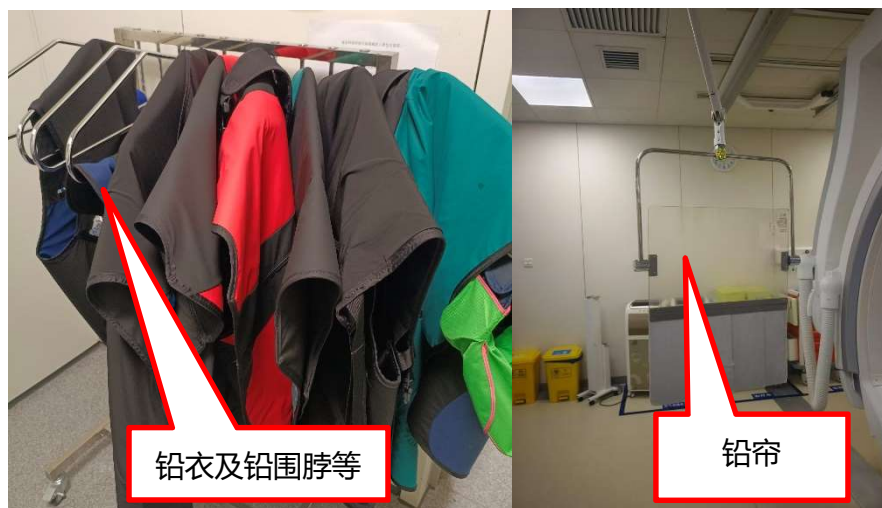
图 3-7 手术室部分防护用品及铅帘现场图

医院为本项目配备的个人防护用品主要有：铅衣、铅橡胶围裙、铅橡胶帽子、铅橡胶颈套、铅防护眼镜、铅乳腺防护等；辅助防护设施主要有：铅悬挂防护屏、铅防护吊帘、床侧防护帘和防护屏等。其铅含量均为 0.5mmPb。部分防护用品见图 3-7。

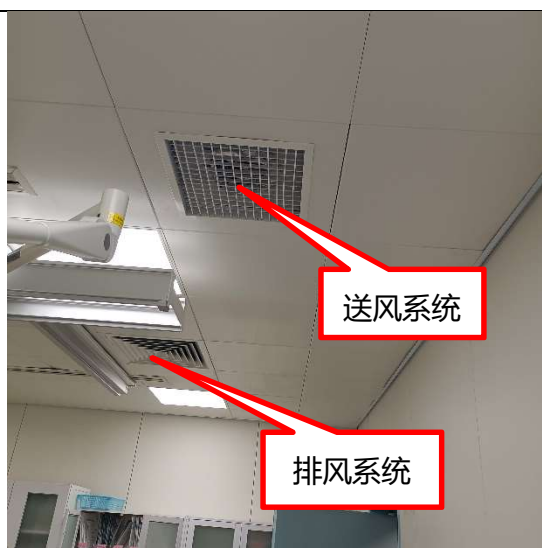
图 3-8 手术室排风及新风系统现场图

本项目 DSA 手术室均设有空调净化系统，该系统主要由送风装置、回风装置、排风装置组成，可实现介入手术室良好通风。经现场核实能正常工作，见图 3-8。

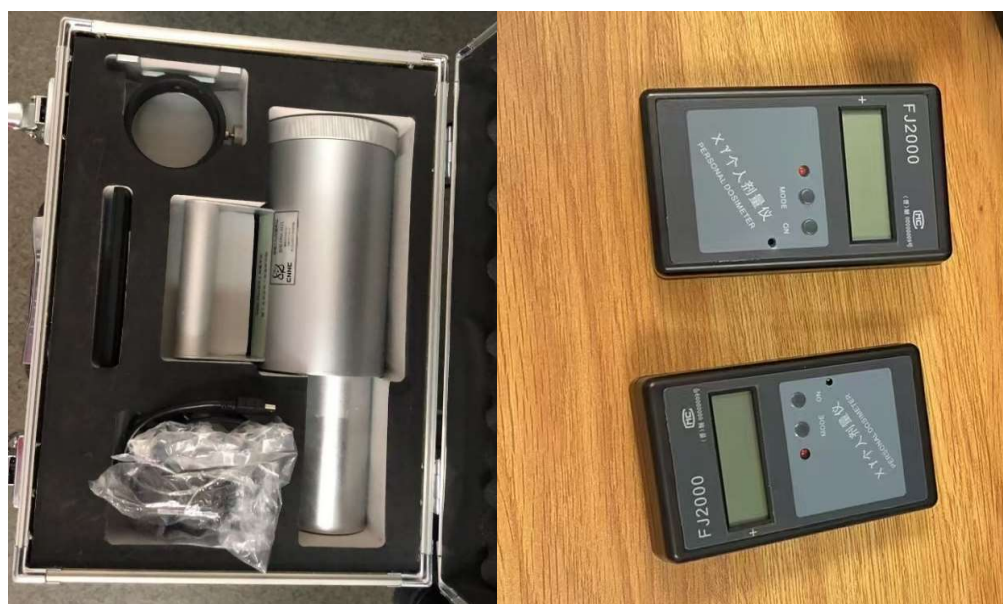
图 3-9 便携式辐射剂量率仪及个人剂量计现场图

本项目 DSA 属于 II 类射线装置，根据《放射性同位素与射线装置安全许可管理办法》，应配备与辐射类型和辐射水平相适应的防护用品和监测仪器，包括个人剂量报警仪、便携式辐射剂量率仪等仪器。医院已为本项目配备 1 台便携式辐射剂量率仪和 5 台个人剂量报警仪，见图 3-9。
